**ESTUDO, AVALIAÇÃO DE RISCO E
CONSERVAÇÃO E RESTAURO DO
PATRIMÓNIO AZULEJAR DA QUINTA DA
CARDIGA**

Anexos

Relatório de Estágio
apresentado ao Instituto Politécnico de Tomar
para cumprimento dos requisitos necessários
à obtenção do grau de Mestre
em Conservação e Restauro

O presente Volume é composto pelas fichas de avaliação do estado de conservação de todas as divisões do palácio da Quinta da Cardiga e as suas plantas e representações gráficas e serve como complemento ao Relatório de Estágio.

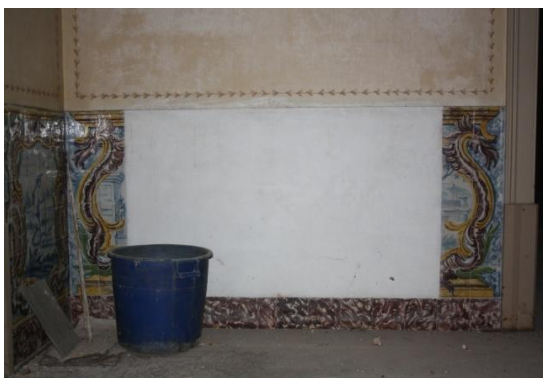
Figura 391 - Alguns painéis não têm a cena principal.

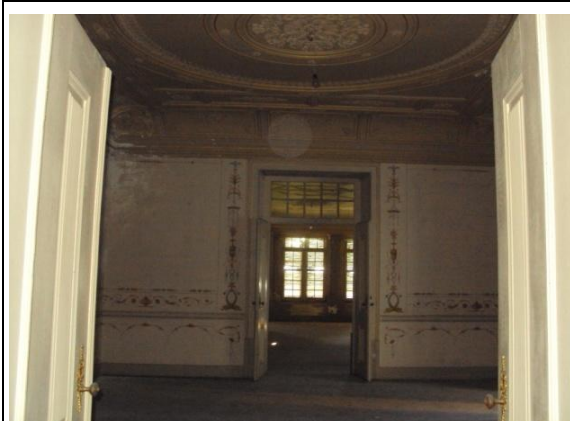
Número de portas	4
Número de janelas	2
Piso	Madeira
• Estado de conservação	Em razoável estado
Tecto	Estuque decorativo
• Estado de conservação	Em razoável estado, apenas perda de policromia junto às janelas
Paredes	Reboco com pintura mural
• Estado de conservação	Mau estado apenas junto às janelas
Azulejo	Não se aplica
• Estado de conservação	-
Pedra	Na lareira
• Estado de conservação	Em bom estado de conservação
Estuque decorativo	No tecto
• Estado de conservação	Mau estado, a humidade junto a janelas, poderão originar grandes perdas de material
Madeira	Portas e janelas
• Estado de conservação	Está em razoável estado de conservação
Vidro	Não observável
• Estado de conservação	-

Figura 399 - Vista geral da divisão.

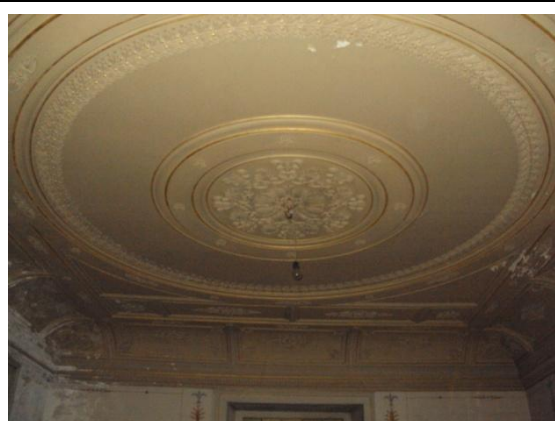
Figura 400 - Tecto com estuques decorativos.

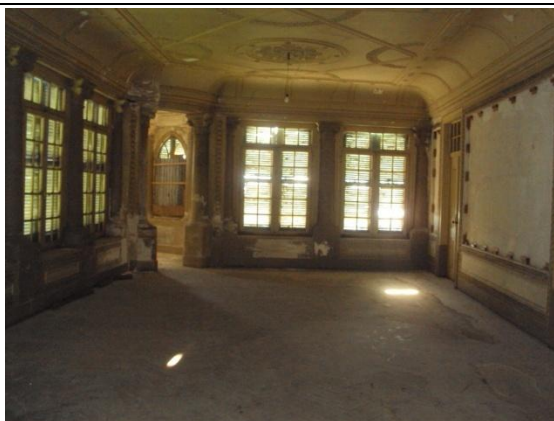
Número de portas	4
Número de janelas	13
Piso	Madeira
• Estado de conservação	Muito manchado e molhado
Tecto	Estuque decorativo
• Estado de conservação	Muita perda de policromia, e muito fissurado, existe perda de material
Paredes	Com molduras em estuque decorativo policromado
• Estado de conservação	Mau estado, existe muita perda de material
Azulejo	Não se aplica
• Estado de conservação	-
Pedra	Não se aplica
• Estado de conservação	-
Estuque decorativo	No tecto
• Estado de conservação	Muita perda de policromia, e muito fissurado, existe perda de material
Madeira	Portas e janelas
• Estado de conservação	Está em razoável estado de conservação
Vidro	Nas janelas

Figura 404 - Vista geral da divisão.

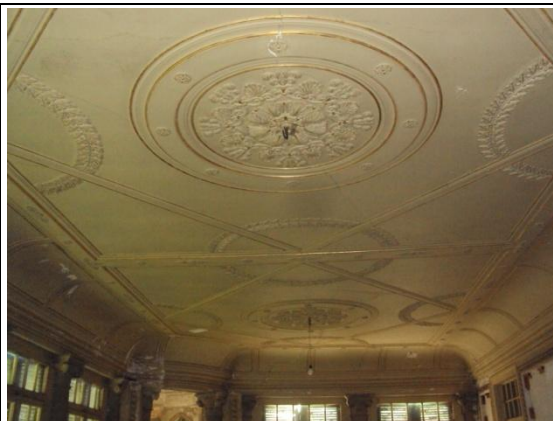
Figura 405 - Tecto com estuque decorativo.

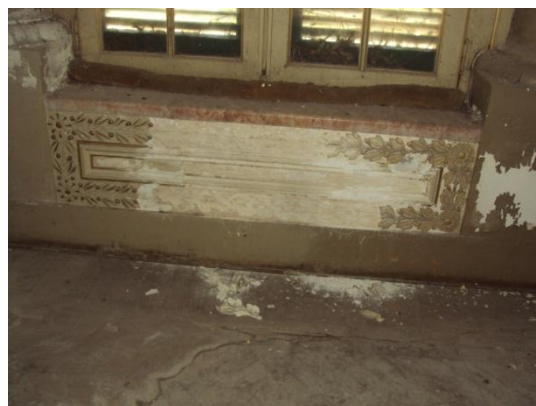
Figura 409 - Estruque decorativo por baixo das janelas encontram-se com eflorescências e existe perda de material.

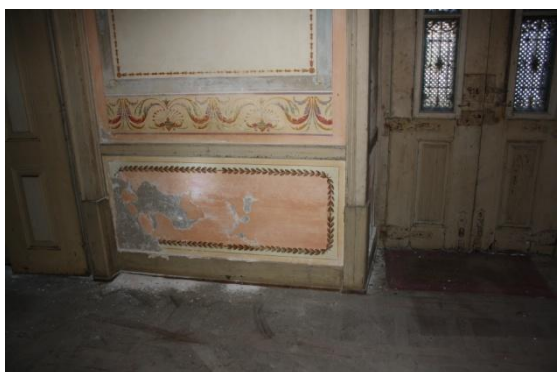
Figura 413 - Paredes com pintura decorativa.
Problemas de infiltrações levam a queda de reboco.

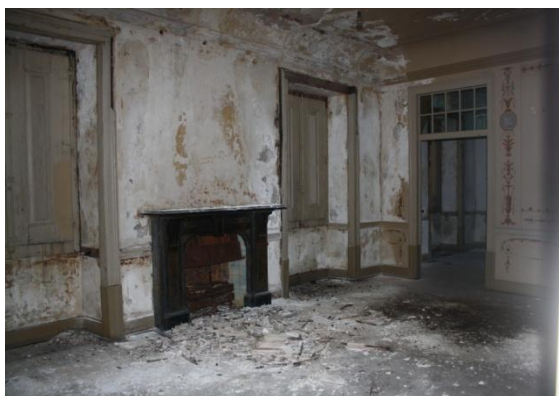
Número de portas	4
Número de janelas	2
Piso	Madeira
• Estado de conservação	Muito manchado e muito desgaste
Tecto	Estuque decorativo
• Estado de conservação	Muito mau estado, havendo já ruína de uma zona
Paredes	Reboco com pintura mural
• Estado de conservação	Muito manchado de humidade, com perda de policromia
Azulejo	Não se aplica
• Estado de conservação	-
Pedra	Não se aplica
• Estado de conservação	-
Estuque decorativo	No tecto
• Estado de conservação	Muita perda de policromia, e muito fissurado, existe perda de material
Madeira	Portas e janelas
• Estado de conservação	Está em razoável estado de conservação
Vidro	Não observado
• Estado de conservação	-

Figura 416 - Vista geral da divisão.

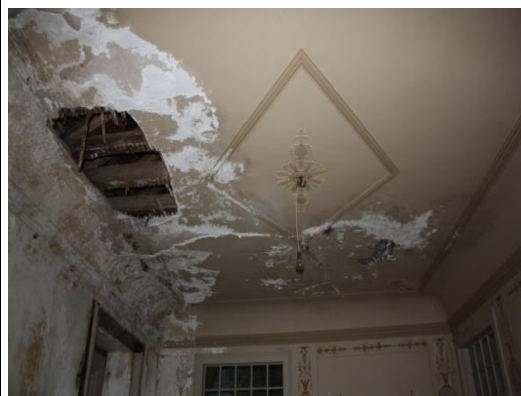
Figura 417 - Tecto em ruína.

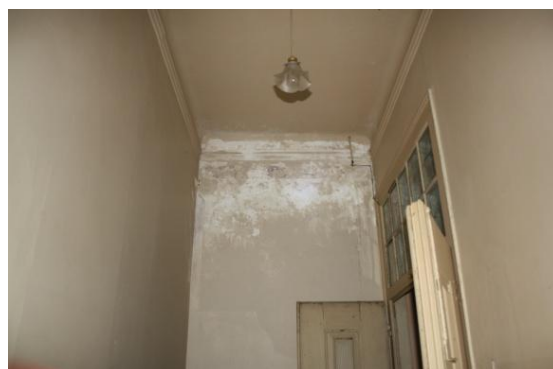
Figura 422 - Parede e tecto com sinais de infiltração e humidade.

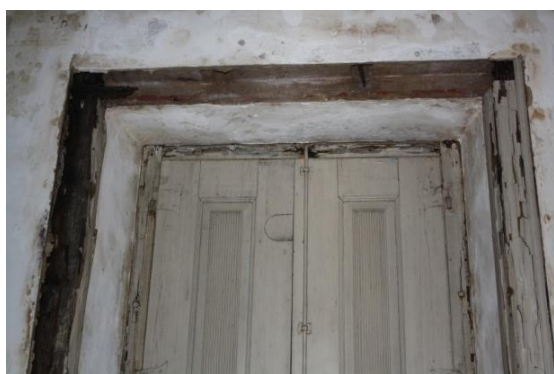
Figura 426 - Pormenor do estado da janela.

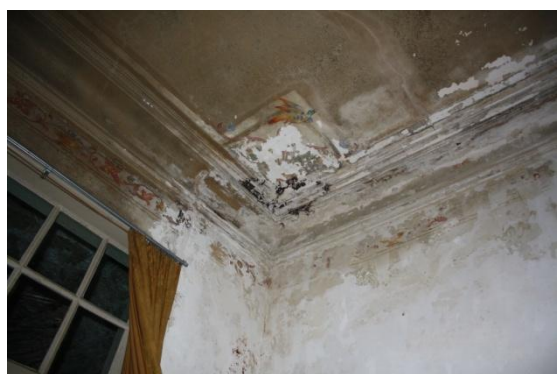
Figura 427 - Pormenor do tecto.

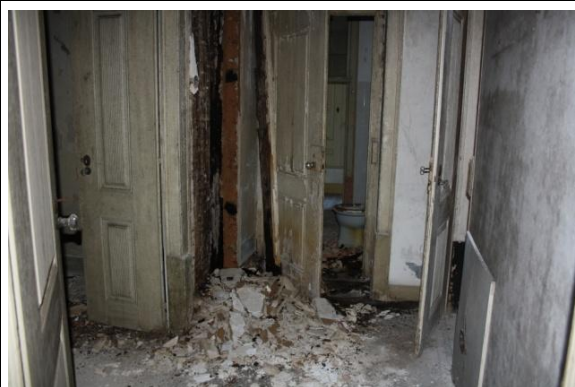
Número de portas	4
Número de janelas	0
Piso	madeira
• Estado de conservação	Mau estado
Tecto	reboco
• Estado de conservação	Mau estado, a cair
Paredes	Reboco
• Estado de conservação	Mau estado, a cair
Azulejo	Não se aplica
• Estado de conservação	-
Pedra	Não se aplica
• Estado de conservação	-
Estuque decorativo	Não se aplica
• Estado de conservação	-
Madeira	Portas
• Estado de conservação	Mau estado
Vidro	Não observável
• Estado de conservação	-
Outros	-

Figura 438 - Vista geral da divisão.

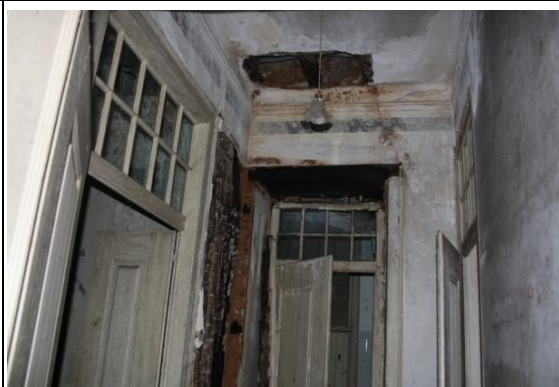
Figura 439 - Zona de ruína, em que o tecto já caiu.

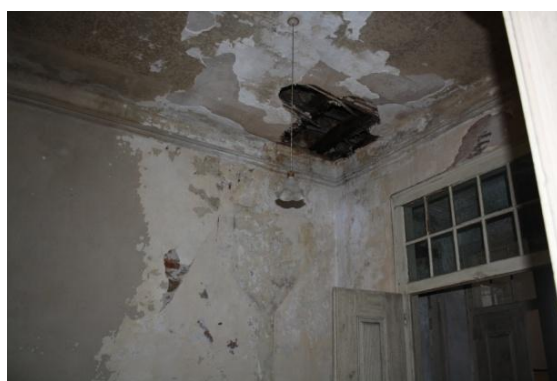
Figura 442 - Parte do tecto já ruiu.

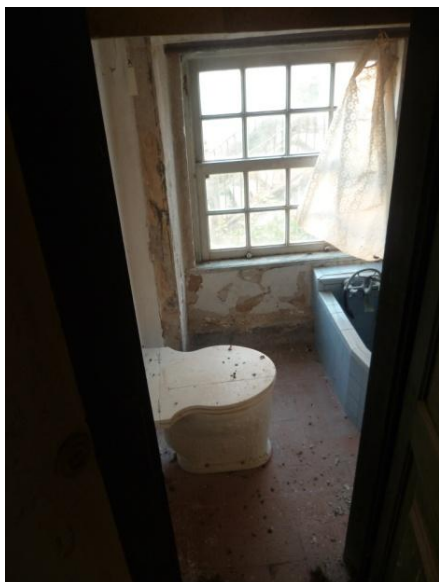
Figura 444 - Vista geral da divisão.

Número de portas	1
Número de janelas	1
Piso	Tijoleira
• Estado de conservação	Bom estado
Tecto	Reboco
• Estado de conservação	Destacar
Paredes	Reboco
• Estado de conservação	Mau estado, muitas fendas e manchas de humidade e colonização biológica
Azulejo	Na banheira, azulejo liso azul: Total de 250.
• Estado de conservação	Bom estado de conservação
Pedra	Vãos da porta. Encontrou-se por baixo de tinta branca que está a destacar do lado esquerdo o vão de porta em pedra.
• Estado de conservação	A pedra visível encontra-se com muito desgaste. Encontra-se tapada com tinta plástica branca (?)
Estuque decorativo	Não se aplica
• Estado de conservação	-
Madeira	Portas
• Estado de conservação	Razoável estado

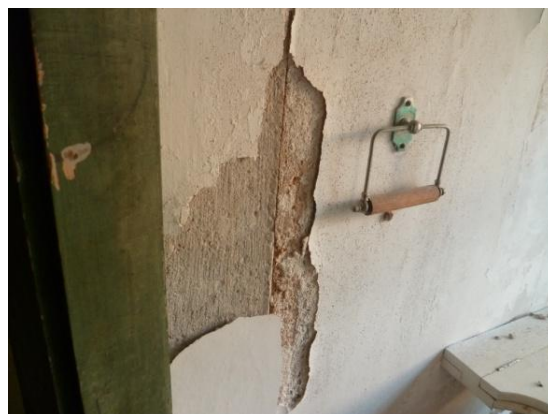
Figura 445 - Fendas e destacamento da camada superficial do reboco.

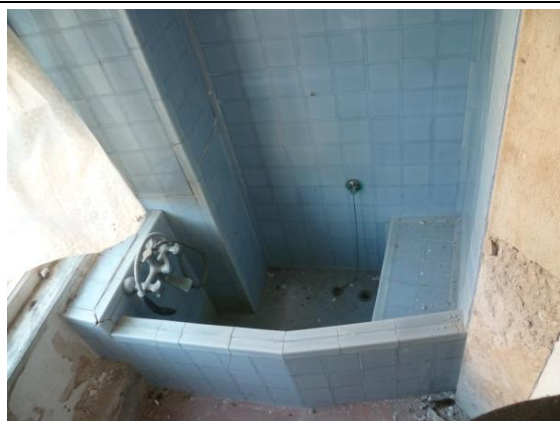
Figura 446 - Zona da banheira em bom estado.

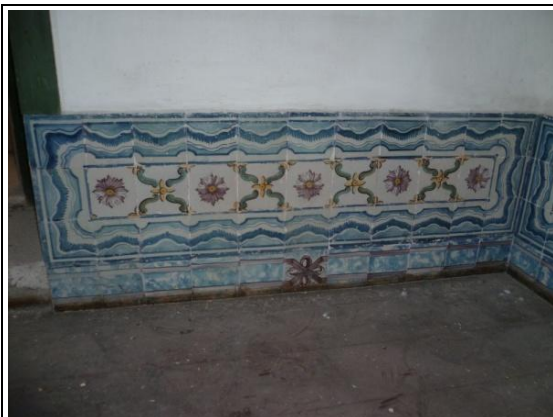
Figura 448 - Azulejo em bom estado de conservação.

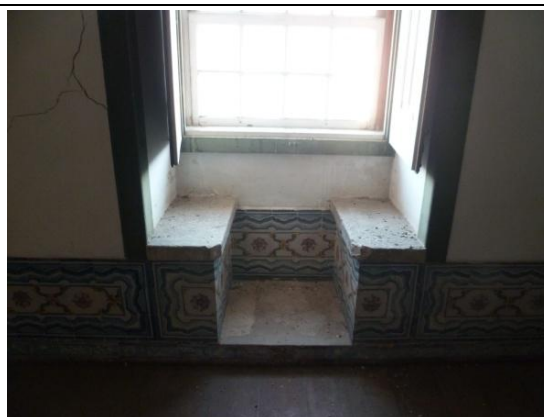
Figura 449 - Fendas estruturais junto à janela.

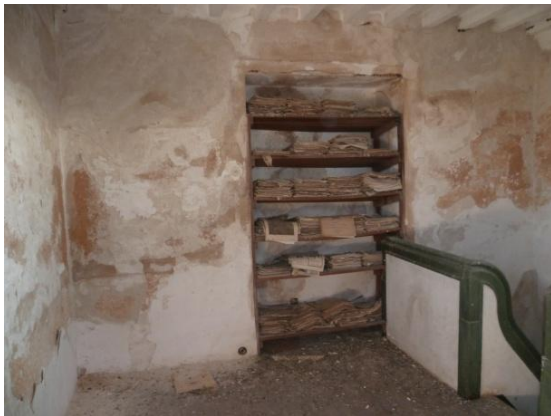
Figura 457 - Vista geral da divisão.

Número de portas	1
Número de janelas	2
Piso	Madeira
• Estado de conservação	Razoável estado de conservação
Tecto	Reboco
• Estado de conservação	Razoável estado
Paredes	Reboco
• Estado de conservação	Destacamento, algumas fendas, manchas de humidade
Azulejo	Não se aplica
• Estado de conservação	-
Pedra	Bancos (conversadeiras) ao lado da janela.
• Estado de conservação	Apresenta algum desgaste
Estuque decorativo	Não se aplica
• Estado de conservação	-
Madeira	Janelas, escadas para o topo (exterior) da torre e prateleiras
• Estado de conservação	Razoável estado
Vidro	Nas janelas
• Estado de conservação	Vidros caídos

Outros	<p>O alçapão de acesso ao topo da torre é de metal, e está em bom estado.</p> <p>Devido aos vidros partidos e acesso ao exterior facilitado, encontramos aves vivas que fazem ninho no interior da torre como pombos e corujas.</p>
---------------	---

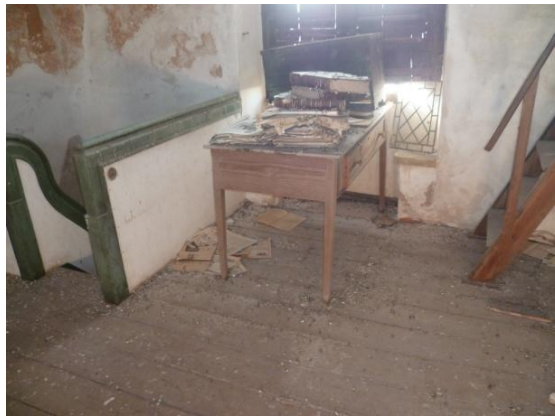
Figura 458 - A janela está bloqueada por mobiliário.

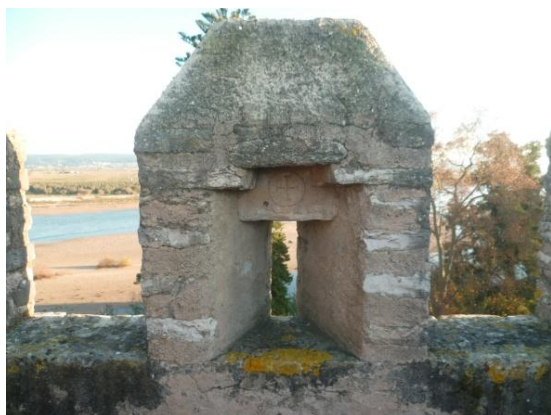
Figura 461 - Piso exterior da torre. Pedra com muita colonização biológica, mas aparenta estar estável.
